EMILEI, VIA F.

N. Intervento

**1109**

Descrizione prestazionale dell'intervento

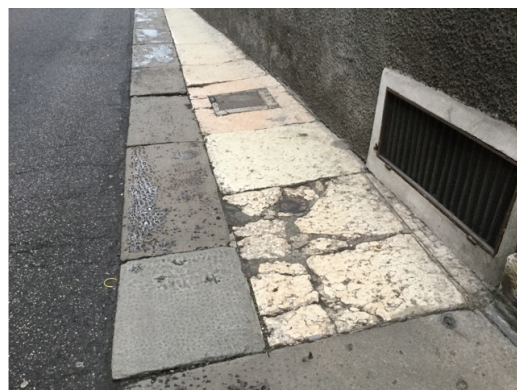
Foto del rilievo

Criticità

**Presenza di sconnessioni**, buche isolate, deformazioni della pavimentazione esistente, assenza di porzioni di essa.

Adeguamento della pavimentazione dissestata tramite **demolizione e rifacimento del tappetino d'usura o sostituzione di parte di essa**, con finitura tale da rendere il piano di calpestio perfettamente complanare e raccordato adeguatamente alla pavimentazione esistente.

**ATTENZIONE !**

Occorre fare una buona rasatura della finitura superficiale per evitare di creare altre criticità sulla pavimentazione per le persone con difficoltà motorie.

Materiale suggerito: **Pietra di Prun**
