MASSALONGO, VIA A.

1197

Descrizione prestazionale dell'intervento

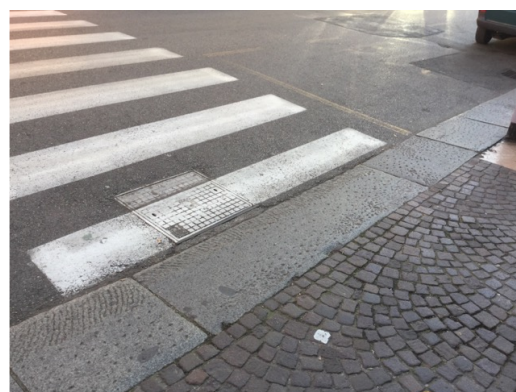
Foto del rilievo

Assenza di **segnalazione tattile** per non vedenti in prossimità di attraversamento pedonale.

Adeguamento di attraversamento pedonale tramite **nuova realizzazione di segnaletica tattile** a pavimento (segnale pericolo valicabile), **posta trasversalmente alla direzione** di marcia. La segnaletica tattile di profondità 40 cm e larghezza uguale alla zebra, serve ad evidenziare la delimitazione tra sede pedonale e carrabile. In caso di isola salvagente, la segnaletica sarà ripetuta all'inizio e alla fine dell'isola come preavviso di attenzione; ciascuna di queste bande avrà una profondità minima di 40 cm.

Il materiale da utilizzarsi deve essere consono al contesto in cui si trova. Sono da evitarsi materiali in gomma incollati ma bensì piastrelle di ceramica, pietra lavorata in superficie o materiale autobloccante. Prevedere sempre l'intercettazione sul marciapiede quando si è in presenza di un attraversamento.

Materiale suggerito: **Tipo LogesVetEvolution**
