SGARZARIE, CORTE

N. Intervento

1135

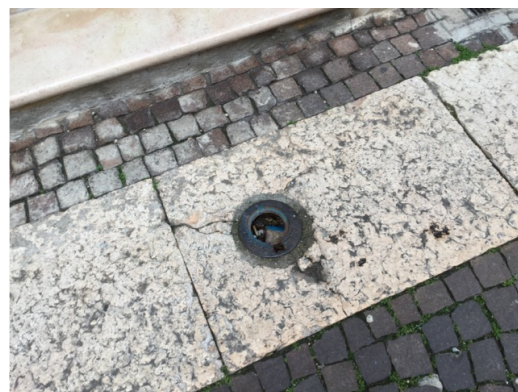
Foto del rilievo

Presenza di sconnessioni, buche isolate, deformazioni della pavimentazione esistente, assenza di porzioni di essa.

Adeguamento della pavimentazione dissestata tramite **demolizione e rifacimento del tappetino d'usura o sostituzione di parte di essa**, con finitura tale da rendere il piano di calpestio perfettamente complanare e raccordato adeguatamente alla pavimentazione esistente.

Occorre fare una buona rasatura della finitura superficiale per evitare di creare altre criticità sulla pavimentazione per le persone con difficoltà motorie.

Materiale suggerito: **Pietra di Prun**
