FORTI, VIA ACHILLE

1107

Descrizione prestazionale dell'intervento

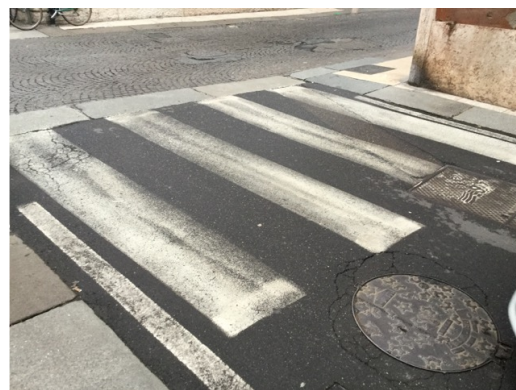
Foto del rilievo

Criticità

Assenza di attraversamento
pedonale a raso

Nuova realizzazione di attraversamento pedonale **a raso**, tramite adeguamento dei raccordi al percorso pedonale esistente e inserimento di segnaletica tattile a pavimento (segnale pericolo valicabile) ad evidenziare la delimitazione tra sede pedonale e carrabile; realizzazione di zebraure di larghezza minima 250 cm. La pavimentazione utilizzata nell'attraversamento, sarà la medesima già presente.

Occorre fare una buona rasatura della finitura superficiale per evitare di creare altre criticità sulla pavimentazione derivanti da diverse sovrapposizioni di bitume, pessimi raccordi con l'impiantistica sotterranea.
