# SGARZARIE, CORTE

N. Intervento

## 1133

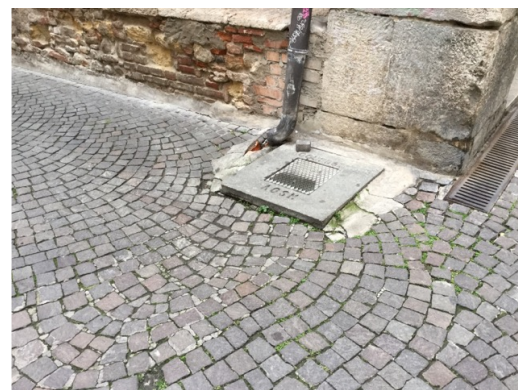
### Foto del rilievo

**Presenza di sconnessioni**, buche isolate, deformazioni della pavimentazione esistente, assenza di porzioni di essa.

Adeguamento della pavimentazione dissestata tramite **demolizione e rifacimento del tappetino d'usura o sostituzione di parte di essa**, con finitura tale da rendere il piano di calpestio perfettamente complanare e raccordato adeguatamente alla pavimentazione esistente.

Occorre fare una buona rasatura della finitura superficiale per evitare di creare altre criticità sulla pavimentazione per le persone con difficoltà motorie.

Materiale suggerito: **Porfido cubetto 8x8**
