MASSALONGO, VIA A.

1199

Descrizione prestazionale dell'intervento

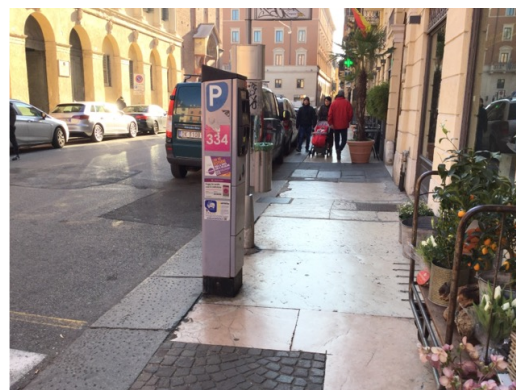
Foto del rilievo

Assenza di segnalazione **tattilo-plantare** come linea guida all'orientamento delle persone non vedenti

Intercettazione della fermata dell'autobus

Inserimento di segnalazione tattile costituita da fascia di larghezza 60 cm trattata a **righe parallele** con funzione di orientamento (in caso di spazi aperti, piazze, attraversamenti obliqui o percorsi eccessivamente larghi).

Il materiale da utilizzarsi deve essere consono al contesto in cui si trova. Sono da evitarsi materiali in gomma incollati ma bensì piastrelle di ceramica, pietra lavorata in superficie o materiale autobloccante.

Materiale suggerito: **Tipo LogesVetEvolution**
