# MASSALONGO, VIA A.

# 1198

## Descrizione prestazionale dell'intervento

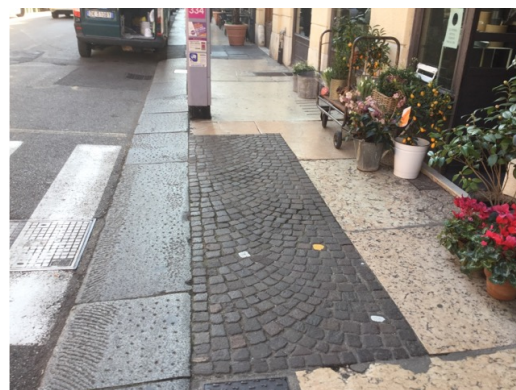
## Foto del rilievo

Inadeguatezza di segnalazione tattile per non vedenti

**Intercettazione dell'attraversamento pedonale** attraverso la **collocazione di adeguata segnaletica tattile sul marciapiede**.  
Se non vi è semaforo, sarà sufficiente sbarrare il marciapiede, all'altezza del centro della zona zebra, con il Codice di DIREZIONE RETTILINEA che terminerà 40 cm prima del confine fra scivolo e zona carrabile con il Codice di PERICOLO VALICABILE che deve coprire tutta la luce dello scivolo.

Materiale suggerito: **Tipo LogesVetEvolution**
