MASSALONGO, VIA A.

1205

Descrizione prestazionale dell'intervento

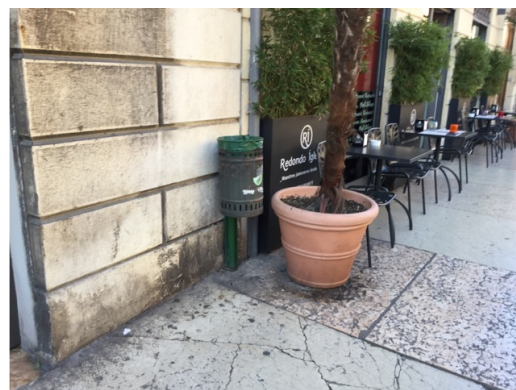
Foto del rilievo

Criticità

Ostacolo costituito da **cestino getta rifiuti**

Ricollocare il cestino getta rifiuti verso il margine esterno o interno, qualora possibile, del percorso pedonale in modo da non costituire intralcio per le persone non vedenti e sub vedenti o persone anziane accompagnate.
