NIZZA, VIA

N. Intervento

1286

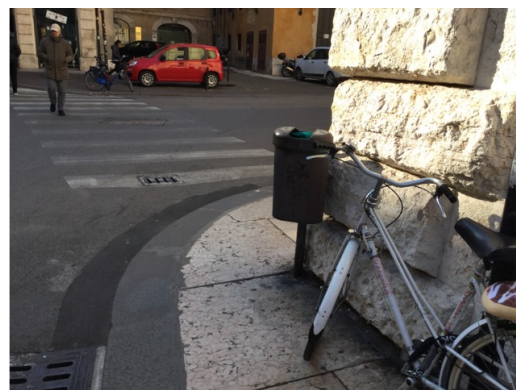
Foto del rilievo

Criticità

Ostacolo costituito da **cestino getta rifiuti**

Descrizione prestazionale dell'intervento

Ricollocare il cestino getta rifiuti verso il margine esterno o interno, qualora possibile, del percorso pedonale in modo da non costituire intralcio per le persone non vedenti e sub vedenti o persone anziane accompagnate.
