## NIZZA, VIA

**1289**

### Descrizione prestazionale dell'intervento

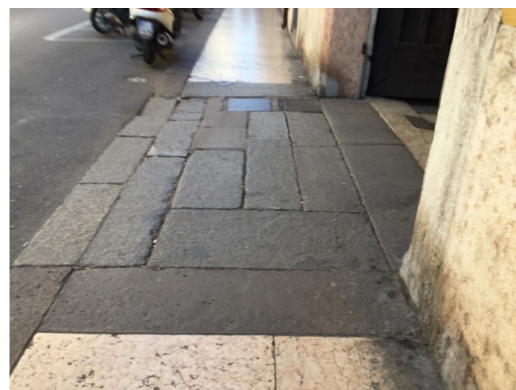
### Foto del rilievo

### Criticità

Passo carraio inadeguato

Adeguamento passo carraio (in **pietra**) tramite realizzazione di marciapiedi in **rilevato** (quota accesso immobile) e rampe di raccordo al percorso esistente, con pendenza 5% (massima 8%); il passo carraio sarà completo di elemento di raccordo per il passaggio dei veicoli; la porzione di percorso utile per i pedoni deve essere di larghezza minima 100 cm.

Materiale suggerito: **Trachite**
