## NIZZA, VIA

N. Intervento

# 1290

### Descrizione prestazionale dell'intervento

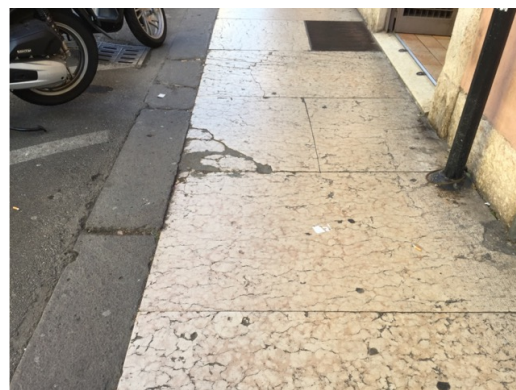
### Foto del rilievo

**Presenza di sconnessioni**, buche isolate, deformazioni della pavimentazione esistente, assenza di porzioni di essa.

Adeguamento della pavimentazione dissestata tramite **demolizione e rifacimento del tappetino d'usura o sostituzione di parte di essa**, con finitura tale da rendere il piano di calpestio perfettamente complanare e raccordato adeguatamente alla pavimentazione esistente.

Occorre fare una buona rasatura della finitura superficiale per evitare di creare altre criticità sulla pavimentazione per le persone con difficoltà motorie.

Materiale suggerito: **Pietra di Prun**
