# MASSALONGO, VIA A.

# 1210

## Descrizione prestazionale dell'intervento

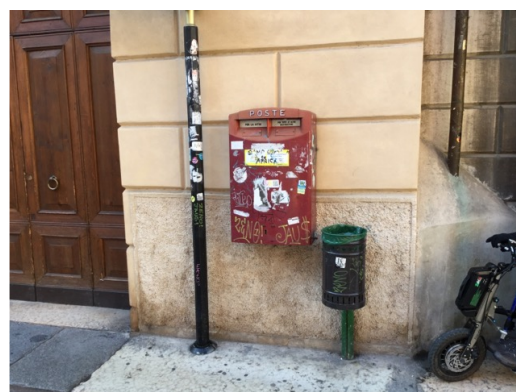
## Foto del rilievo

Ostacolo costituito da cassetta postale

Protezione dall'ostacolo attraverso la realizzazione di una transennatura in metallo o altro materiale idoneo al contesto ambientale. Oppure applicazione di pannello o striscia di materiale morbido ed elastico ad elevata elasticità ed assorbimento d'urto per la protezione di spigoli vivi di complementi d'arredo.
