S. MARIA IN CHIAVICA, VIA

1248

Descrizione prestazionale dell'intervento

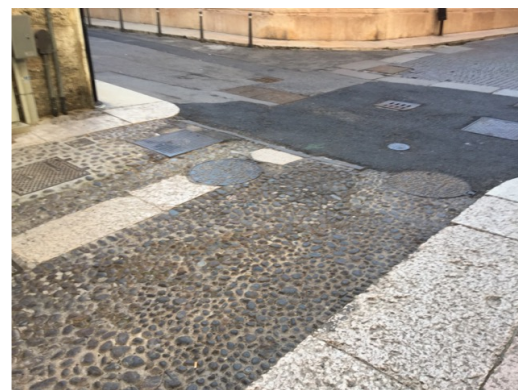
Foto del rilievo

Criticità

Assenza di attraversamento
pedonale a raso

Nuova realizzazione di attraversamento pedonale **a raso**, tramite adeguamento dei raccordi al percorso pedonale esistente e inserimento di segnaletica tattile a pavimento (segnale pericolo valicabile) ad evidenziare la delimitazione tra sede pedonale e carrabile; realizzazione di zebraure di larghezza minima 250 cm. La pavimentazione utilizzata nell'attraversamento, sarà la medesima già presente.

Occorre fare una buona rasatura della finitura superficiale per evitare di creare altre criticità sulla pavimentazione derivanti da diverse sovrapposizioni di bitume, pessimi raccordi con l'impiantistica sotterranea.
