CRISTO, VIA AL

1276

Descrizione prestazionale dell'intervento

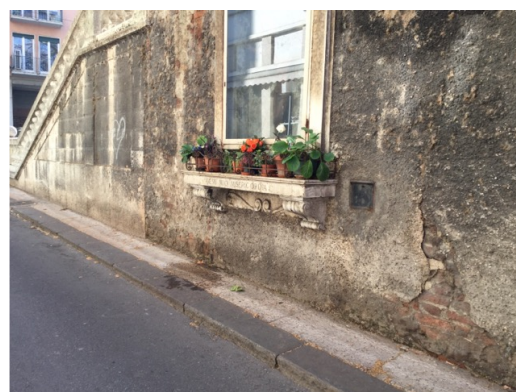
Foto del rilievo

Criticità

Ostacolo costituito da **struttura o manufatto edilizio o tecnologico** sporgente

Eliminazione dell'elemento che costituisce ostacolo alla mobilità di chiunque utilizzi lo spazio pedonale.
