# CRISTO, VIA AL

## 1273

### Descrizione prestazionale dell'intervento

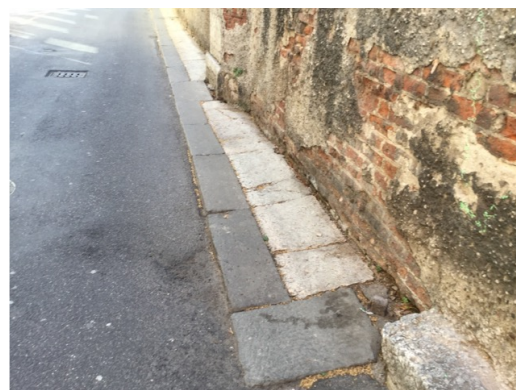
### Foto del rilievo

### Criticità

**Presenza di sconnessioni**, buche isolate, deformazioni della pavimentazione esistente, assenza di porzioni di essa.

Adeguamento della pavimentazione dissestata tramite **demolizione e rifacimento del tappetino d'usura o sostituzione di parte di essa**, con finitura tale da rendere il piano di calpestio perfettamente complanare e raccordato adeguatamente alla pavimentazione esistente.

Occorre fare una buona rasatura della finitura superficiale per evitare di creare altre criticità sulla pavimentazione per le persone con difficoltà motorie.

Materiale suggerito: **Trachite**
