## S. MAMASO, VIA

**1299**

### Descrizione prestazionale dell'intervento

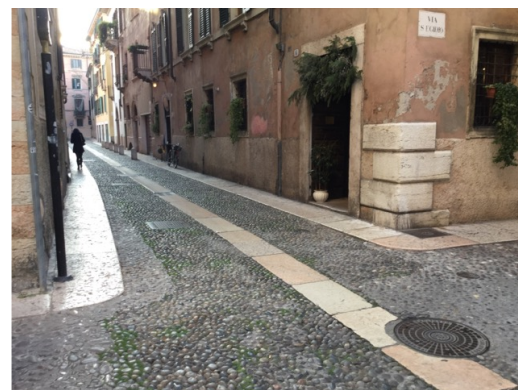
### Foto del rilievo

### Criticità

**Assenza di attraversamento**  
pedonale a raso

**Nuova realizzazione** di attraversamento pedonale **a raso**, tramite adeguamento dei raccordi al percorso pedonale esistente e inserimento di segnaletica tattile a pavimento (segnale pericolo valicabile) ad evidenziare la delimitazione tra sede pedonale e carrabile; realizzazione di zebrature di larghezza minima 250 cm. La pavimentazione utilizzata nell'attraversamento, sarà la medesima già presente.

Occorre fare una buona rasatura della finitura superficiale per evitare di creare altre criticità sulla pavimentazione derivanti da diverse sovrapposizioni di bitume, pessimi raccordi con l'impiantistica sotterranea.
