# S. EGIDIO, VIA

# 1295

## Descrizione prestazionale dell'intervento

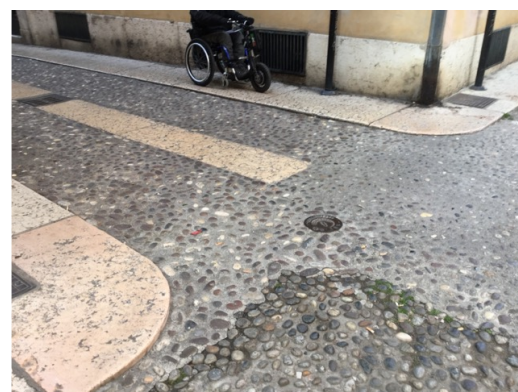
## Foto del rilievo

**Assenza di attraversamento**  
pedonale a raso

**Nuova realizzazione** di attraversamento pedonale **a raso**, tramite adeguamento dei raccordi al percorso pedonale esistente e inserimento di segnaletica tattile a pavimento (segnale pericolo valicabile) ad evidenziare la delimitazione tra sede pedonale e carrabile; realizzazione di zebraure di larghezza minima 250 cm. La pavimentazione utilizzata nell'attraversamento, sarà la medesima già presente.

Occorre fare una buona rasatura della finitura superficiale per evitare di creare altre criticità sulla pavimentazione derivanti da diverse sovrapposizioni di bitume, pessimi raccordi con l'impiantistica sotterranea.
