# NIZZA, VIA

# 1292

## Descrizione prestazionale dell'intervento

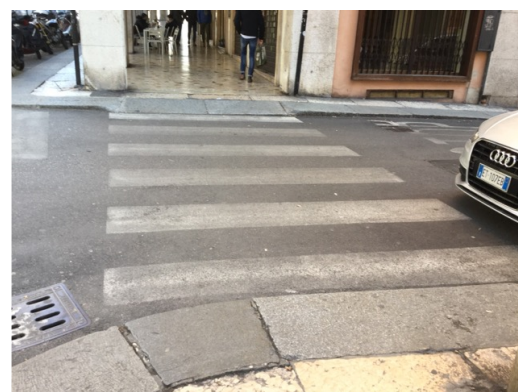
## Foto del rilievo

**Assenza di attraversamento**  
pedonale a raso

Anche in questo caso l'intervento risulta complesso perché il collegamento dal lato del sottoportico presenta il dislivello importante che dovrà essere risolto con l'intervento stesso del nuovo trattamento

**Nuova realizzazione** di attraversamento pedonale **a raso**, tramite adeguamento dei raccordi al percorso pedonale esistente e inserimento di segnaletica tattile a pavimento (segnale pericolo valicabile) ad evidenziare la delimitazione tra sede pedonale e carrabile; realizzazione di zebraure di larghezza minima 250 cm. La pavimentazione utilizzata nell'attraversamento, sarà la medesima già presente.

Occorre fare una buona rasatura della finitura superficiale per evitare di creare altre criticità sulla pavimentazione derivanti da diverse sovrapposizioni di bitume, pessimi raccordi con l'impiantistica sotterranea.
