# CRISTO, VIA AL

N. Intervento

**1278**

## Descrizione prestazionale dell'intervento

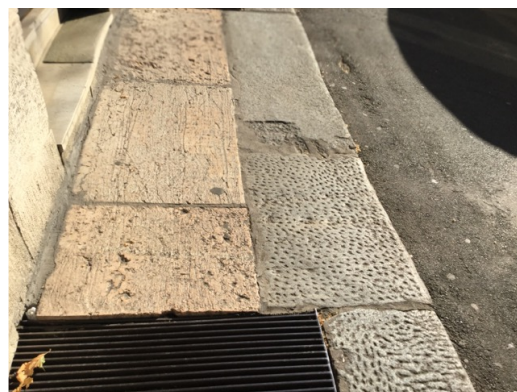
## Foto del rilievo

**Presenza di sconnessioni**, buche isolate, deformazioni della pavimentazione esistente, assenza di porzioni di essa.

Adeguamento della pavimentazione dissestata tramite **demolizione e rifacimento del tappetino d'usura o sostituzione di parte di essa**, con finitura tale da rendere il piano di calpestio perfettamente complanare e raccordato adeguatamente alla pavimentazione esistente.

Occorre fare una buona rasatura della finitura superficiale per evitare di creare altre criticità sulla pavimentazione per le persone con difficoltà motorie.
