MASSALONGO, VIA A.

1211

Descrizione prestazionale dell'intervento

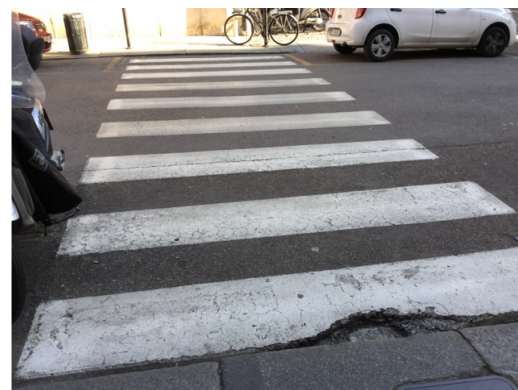
Foto del rilievo

Criticità

Assenza di attraversamento
pedonale a raso

Nuova realizzazione di attraversamento pedonale **a raso**, tramite adeguamento dei raccordi al percorso pedonale esistente e inserimento di segnaletica tattile a pavimento (segnale pericolo valicabile) ad evidenziare la delimitazione tra sede pedonale e carrabile; realizzazione di zebraure di larghezza minima 250 cm. La pavimentazione utilizzata nell'attraversamento, sarà la medesima già presente.

Occorre fare una buona rasatura della finitura superficiale per evitare di creare altre criticità sulla pavimentazione derivanti da diverse sovrapposizioni di bitume, pessimi raccordi con l'impiantistica sotterranea.
