MASSALONGO, VIA A.

1208

Descrizione prestazionale dell'intervento

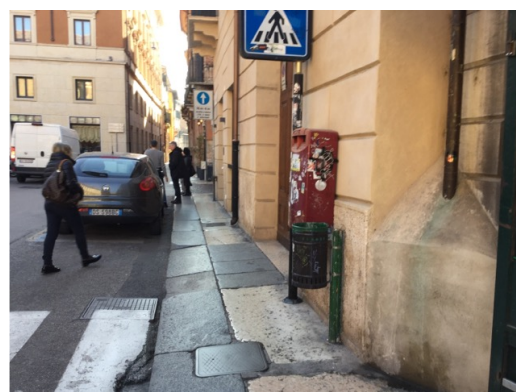
Foto del rilievo

Criticità

Ostacolo costituito da **cestino getta rifiuti**

Ricollocare il cestino getta rifiuti verso il margine esterno o interno, qualora possibile, del percorso pedonale in modo da non costituire intralcio per le persone non vedenti e sub vedenti o persone anziane accompagnate.
