S. EGIDIO, VIA

1294

Descrizione prestazionale dell'intervento

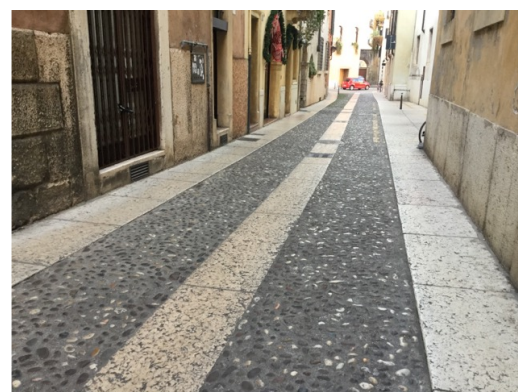
Foto del rilievo

Criticità

Marciapiede di dimensioni ridotte.

Lungo questa via ci sono due marciapiedi in pietra ambo i lati al centro c'è una pavimentazione carrabile realizzata con del sasso annegato nel cemento in alcuni tratti lunghi palazzi il percorso pedonali laterali hanno una larghezza insufficiente inferiore ai 90 cm per alcuni tratti sono lunghi cinque 6 m per alti anche più di questo fatto indicato in questo intervento è un po' più lungo ed è

Rialzo della sede stradale sino alla quota del cordolo del marciapiede, al fine di favorire la continuità della direzione pedonale facilitando l'attraversamento dei pedoni sull'altro lato della strada.

La necessità è data dal garantire la continuità della direzione in situazioni in cui il marciapiede rialzato ha larghezze inferiori a cm. 75. La stessa soluzione si adotta anche nel caso di ingresso a vicoli ed, in ogni caso, in area Z.T.L. o pedonale.

La pavimentazione utilizzata, sarà la medesima già presente.

Occorre fare una buona rasatura della finitura superficiale per evitare di creare altre criticità sulla pavimentazione derivanti da diverse sovrapposizioni di bitume, pessimi raccordi con l'impiantistica sotterranea.
