CRISTO, VIA AL

1280

Descrizione prestazionale dell'intervento

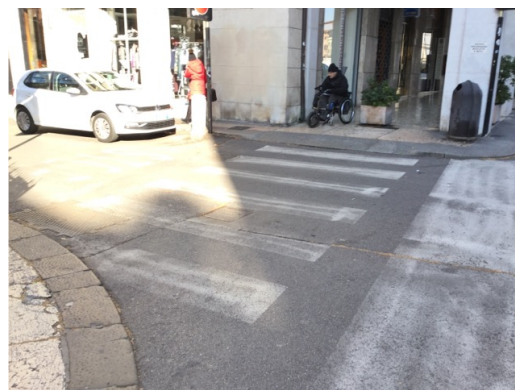
Foto del rilievo

Criticità

Assenza di attraversamento
pedonale a raso

Si propone l'inserimento di un nuovo attraversamento pedonale risolvendo anche dislivelli ambo i lati verso il lato del portico la pendenza tra l'attraversamento pedonale e notevole circa 30 cm

Nuova realizzazione di attraversamento pedonale **a raso**, tramite adeguamento dei raccordi al percorso pedonale esistente e inserimento di segnaletica tattile a pavimento (segnale pericolo valicabile) ad evidenziare la delimitazione tra sede pedonale e carrabile; realizzazione di zebraure di larghezza minima 250 cm. La pavimentazione utilizzata nell'attraversamento, sarà la medesima già presente.

Occorre fare una buona rasatura della finitura superficiale per evitare di creare altre criticità sulla pavimentazione derivanti da diverse sovrapposizioni di bitume, pessimi raccordi con l'impiantistica sotterranea.
