NIZZA, VIA

1285

Descrizione prestazionale dell'intervento

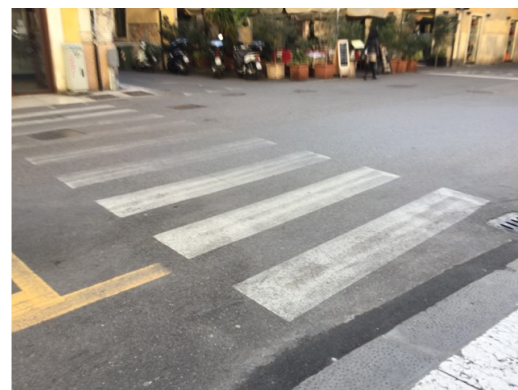
Foto del rilievo

Criticità

Assenza di attraversamento
pedonale a raso

Nuova realizzazione di attraversamento pedonale **a raso**, tramite adeguamento dei raccordi al percorso pedonale esistente e inserimento di segnaletica tattile a pavimento (segnale pericolo valicabile) ad evidenziare la delimitazione tra sede pedonale e carrabile; realizzazione di zebraure di larghezza minima 250 cm. La pavimentazione utilizzata nell'attraversamento, sarà la medesima già presente.

Occorre fare una buona rasatura della finitura superficiale per evitare di creare altre criticità sulla pavimentazione derivanti da diverse sovrapposizioni di bitume, pessimi raccordi con l'impiantistica sotterranea.
