## CAVALLETTO, V.LO

# 1245

Descrizione prestazionale dell'intervento

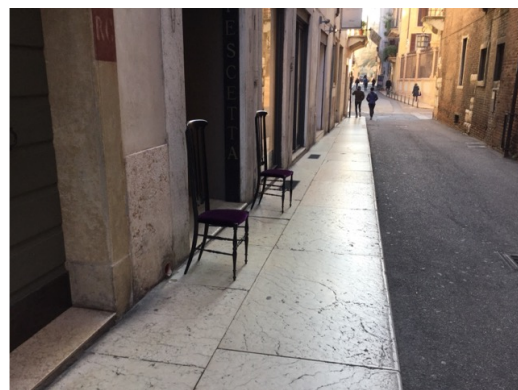
Foto del rilievo

Criticità

Ostacolo costituito da **arredi mobili**

**Ricollocazione** dell'oggetto esistente lasciando un passaggio netto per i pedoni di almeno cm **100** in larghezza.
