# DUE MORI, V.LO

# 1223

## Descrizione prestazionale dell'intervento

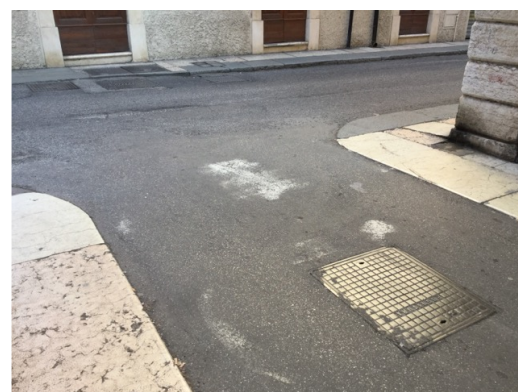
## Foto del rilievo

**Assenza di attraversamento**  
pedonale a raso

**Nuova realizzazione** di attraversamento pedonale **a raso**, tramite adeguamento dei raccordi al percorso pedonale esistente e inserimento di segnaletica tattile a pavimento (segnale pericolo valicabile) ad evidenziare la delimitazione tra sede pedonale e carrabile; realizzazione di zebraure di larghezza minima 250 cm. La pavimentazione utilizzata nell'attraversamento, sarà la medesima già presente.

Occorre fare una buona rasatura della finitura superficiale per evitare di creare altre criticità sulla pavimentazione derivanti da diverse sovrapposizioni di bitume, pessimi raccordi con l'impiantistica sotterranea.
