DUE MORI, V.LO

N. Intervento

1236

Descrizione prestazionale dell'intervento

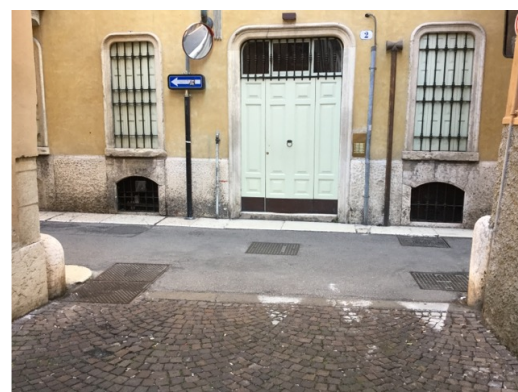
Foto del rilievo

Criticità

Assenza di attraversamento
pedonale a raso

Nuova realizzazione di attraversamento pedonale **a raso**, tramite adeguamento dei raccordi al percorso pedonale esistente e inserimento di segnaletica tattile a pavimento (segnale pericolo valicabile) ad evidenziare la delimitazione tra sede pedonale e carrabile; realizzazione di zebraure di larghezza minima 250 cm. La pavimentazione utilizzata nell'attraversamento, sarà la medesima già presente.

Occorre fare una buona rasatura della finitura superficiale per evitare di creare altre criticità sulla pavimentazione derivanti da diverse sovrapposizioni di bitume, pessimi raccordi con l'impiantistica sotterranea.

Materiale suggerito: **Porfido cubetto 8x8**
