NIZZA, VIA

1283

Descrizione prestazionale dell'intervento

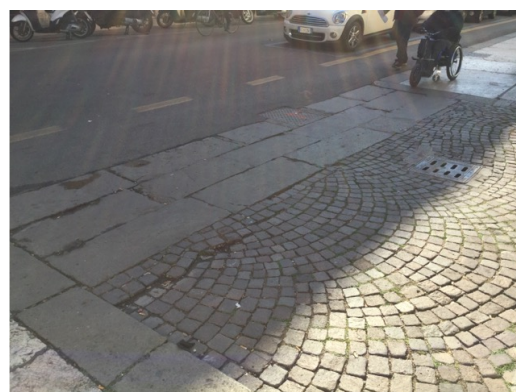
Foto del rilievo

Criticità

Assenza di attraversamento
pedonale a raso

Nuova realizzazione di attraversamento pedonale **a raso**, tramite adeguamento dei raccordi al percorso pedonale esistente e inserimento di segnaletica tattile a pavimento (segnale pericolo valicabile) ad evidenziare la delimitazione tra sede pedonale e carrabile; realizzazione di zebraure di larghezza minima 250 cm. La pavimentazione utilizzata nell'attraversamento, sarà la medesima già presente.

Occorre fare una buona rasatura della finitura superficiale per evitare di creare altre criticità sulla pavimentazione derivanti da diverse sovrapposizioni di bitume, pessimi raccordi con l'impiantistica sotterranea.
