## S. MAMASO, VIA

**1298**

### Descrizione prestazionale dell'intervento

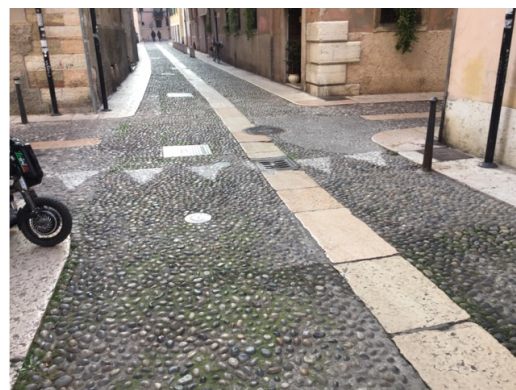
### Foto del rilievo

**Assenza di attraversamento**  
pedonale a raso

**Nuova realizzazione** di attraversamento pedonale **a raso**, tramite adeguamento dei raccordi al percorso pedonale esistente e inserimento di segnaletica tattile a pavimento (segnale pericolo valicabile) ad evidenziare la delimitazione tra sede pedonale e carrabile; realizzazione di zebrature di larghezza minima 250 cm. La pavimentazione utilizzata nell'attraversamento, sarà la medesima già presente.

Occorre fare una buona rasatura della finitura superficiale per evitare di creare altre criticità sulla pavimentazione derivanti da diverse sovrapposizioni di bitume, pessimi raccordi con l'impiantistica sotterranea.
