CRISTO, VIA AL

N. Intervento

1277

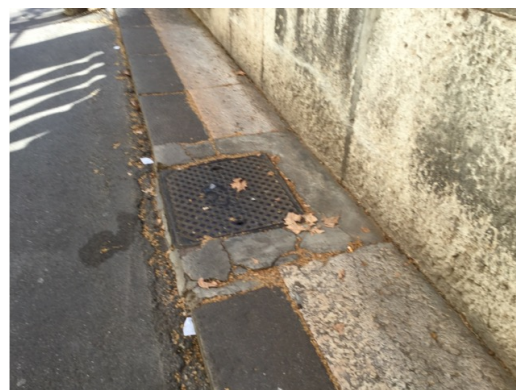
Foto del rilievo

Criticità

Presenza di sconnessioni, buche isolate, deformazioni della pavimentazione esistente, assenza di porzioni di essa.

Adeguamento della pavimentazione dissestata tramite **demolizione e rifacimento del tappetino d'usura o sostituzione di parte di essa**, con finitura tale da rendere il piano di calpestio perfettamente complanare e raccordato adeguatamente alla pavimentazione esistente.

Occorre fare una buona rasatura della finitura superficiale per evitare di creare altre criticità sulla pavimentazione per le persone con difficoltà motorie.

Materiale suggerito: **Trachite**
