# PESCHERIA, P.TTA

# 1266

## Descrizione prestazionale dell'intervento

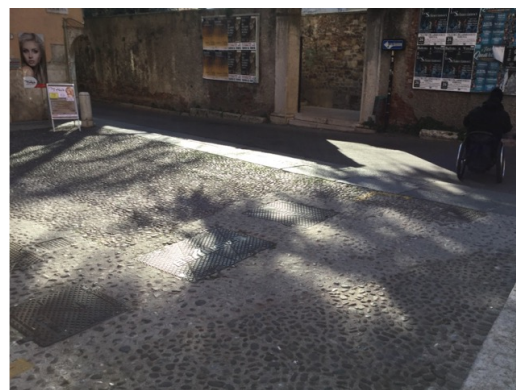
## Foto del rilievo

**Assenza di attraversamento**  
pedonale a raso

**Nuova realizzazione** di attraversamento pedonale **a raso**, tramite adeguamento dei raccordi al percorso pedonale esistente e inserimento di segnaletica tattile a pavimento (segnale pericolo valicabile) ad evidenziare la delimitazione tra sede pedonale e carrabile; realizzazione di zebraure di larghezza minima 250 cm. La pavimentazione utilizzata nell'attraversamento, sarà la medesima già presente.

Occorre fare una buona rasatura della finitura superficiale per evitare di creare altre criticità sulla pavimentazione derivanti da diverse sovrapposizioni di bitume, pessimi raccordi con l'impiantistica sotterranea.
