MASSALONGO, VIA A.

1212

Descrizione prestazionale dell'intervento

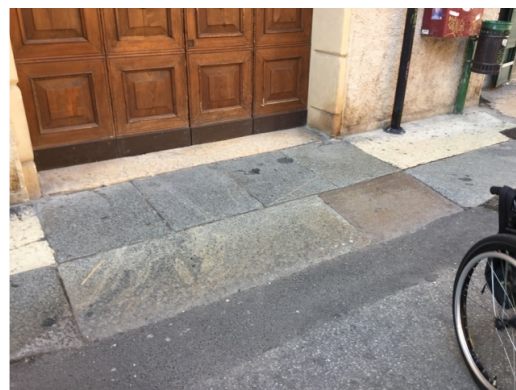
Foto del rilievo

Criticità

Passo carraio inadeguato

Adeguamento passo carraio (in **pietra**) tramite realizzazione di marciapiedi in **rilevato** (quota accesso immobile) e rampe di raccordo al percorso esistente, con pendenza 5% (massima 8%); il passo carraio sarà completo di elemento di raccordo per il passaggio dei veicoli; la porzione di percorso utile per i pedoni deve essere di larghezza minima 100 cm.

Materiale suggerito: **Trachite**
