S. MICHELE ALLA PORTA, VIA

1380

Descrizione prestazionale dell'intervento

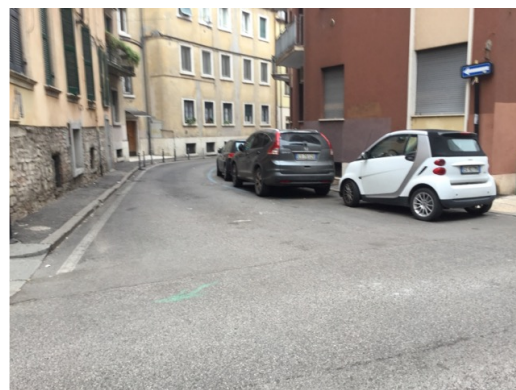
Foto del rilievo

Criticità

Assenza di attraversamento
pedonale a raso

Nuova realizzazione di attraversamento pedonale **a raso**, tramite adeguamento dei raccordi al percorso pedonale esistente e inserimento di segnaletica tattile a pavimento (segnale pericolo valicabile) ad evidenziare la delimitazione tra sede pedonale e carrabile; realizzazione di zebraure di larghezza minima 250 cm. La pavimentazione utilizzata nell'attraversamento, sarà la medesima già presente.

Occorre fare una buona rasatura della finitura superficiale per evitare di creare altre criticità sulla pavimentazione derivanti da diverse sovrapposizioni di bitume, pessimi raccordi con l'impiantistica sotterranea.
