S. MICHELE ALLA PORTA, VIA

1379

Descrizione prestazionale dell'intervento

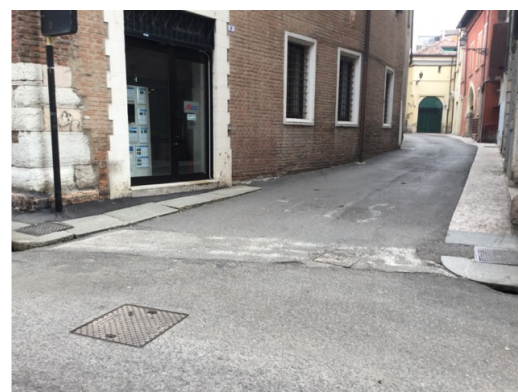
Foto del rilievo

Criticità

Assenza di attraversamento
pedonale a raso

Nuova realizzazione di attraversamento pedonale **a raso**, tramite adeguamento dei raccordi al percorso pedonale esistente e inserimento di segnaletica tattile a pavimento (segnale pericolo valicabile) ad evidenziare la delimitazione tra sede pedonale e carrabile; realizzazione di zebrature di larghezza minima 250 cm. La pavimentazione utilizzata nell'attraversamento, sarà la medesima già presente.

Occorre fare una buona rasatura della finitura superficiale per evitare di creare altre criticità sulla pavimentazione derivanti da diverse sovrapposizioni di bitume, pessimi raccordi con l'impiantistica sotterranea.
