GARIBALDI, VIA

1358

Descrizione prestazionale dell'intervento

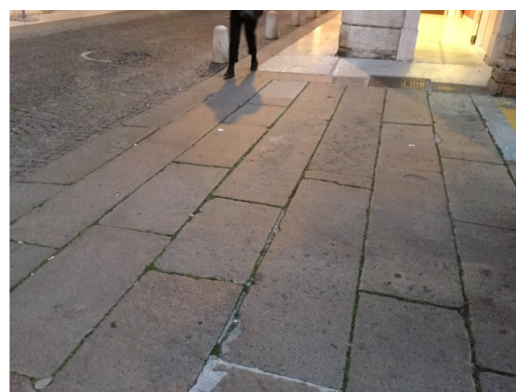
Foto del rilievo

Criticità

Passo carraio inadeguato

Adeguamento passo carraio (in **pietra**) tramite realizzazione di marciapiedi in **rilevato** (quota accesso immobile) e rampe di raccordo al percorso esistente, con pendenza 5% (massima 8%); il passo carraio sarà completo di elemento di raccordo per il passaggio dei veicoli; la porzione di percorso utile per i pedoni deve essere di larghezza minima 100 cm.

Materiale suggerito: **Trachite**
