SALICI, VIA

1314

Descrizione prestazionale dell'intervento

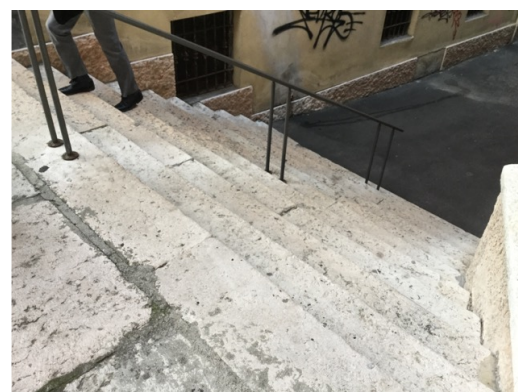
Foto del rilievo

Assenza di **segnaletica tattile e fascia antisdrucchiolo** a pavimento

Realizzazione di fascia a pavimento di facile **percezione tattile e visiva**, atta a segnalare un punto di attenzione, l'inizio e la fine di una rampa scala o di un gradino isolato.

Applicare inoltre, se sono due o più gradini, una **fascia antisdrucchiolo**, atta a rendere sicuro il superamento del dislivello.

Trattandosi di spazi all'aperto, il materiale da utilizzarsi deve essere consono al contesto in cui si trova. Sono da evitarsi materiali in gomma incollati ma bensì piastrelle di ceramica, pietra lavorata in superficie o materiale autobloccante.

Materiale suggerito: **Tipo LogesVetEvolution**
