# ARMANDO DIAZ, VIA

# 1364

## Descrizione prestazionale dell'intervento

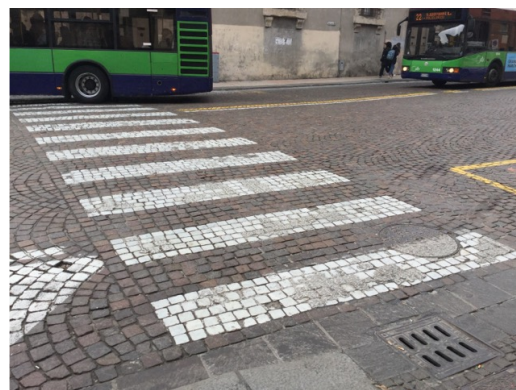
## Foto del rilievo

**Assenza di attraversamento**  
pedonale a raso

**Nuova realizzazione** di attraversamento pedonale **a raso**, tramite adeguamento dei raccordi al percorso pedonale esistente e inserimento di segnaletica tattile a pavimento (segnale pericolo valicabile) ad evidenziare la delimitazione tra sede pedonale e carrabile; realizzazione di zebraure di larghezza minima 250 cm. La pavimentazione utilizzata nell'attraversamento, sarà la medesima già presente.

Occorre fare una buona rasatura della finitura superficiale per evitare di creare altre criticità sulla pavimentazione derivanti da diverse sovrapposizioni di bitume, pessimi raccordi con l'impiantistica sotterranea.
