S. EGIDIO, VIA

N. Intervento

1304

Data del sopralluogo: 27/06/2018

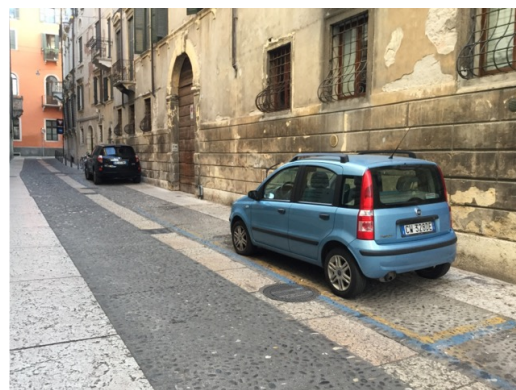
Foto del rilievo

Carenza o inadeguatezza di protezione del percorso pedonale

Ostacolo costituito per le auto in sosta

Lievo della protezione esistente ed inserimento di paletto/archetto **parapedonale** in acciaio (o ferro zincato e tinteggiato) finalizzato ad aumentare il livello di sicurezza dei pedoni.
