# GARIBALDI, VIA

# 1351

## Descrizione prestazionale dell'intervento

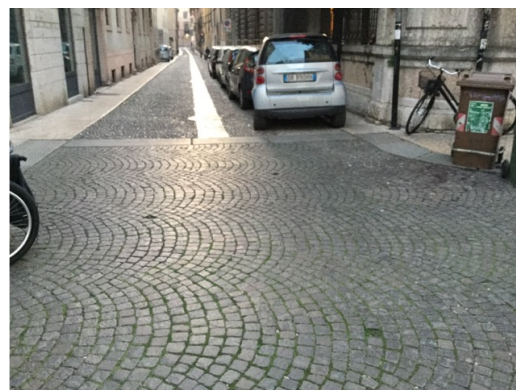
## Foto del rilievo

**Assenza di attraversamento**  
pedonale a raso

**Nuova realizzazione** di attraversamento pedonale **a raso**, tramite adeguamento dei raccordi al percorso pedonale esistente e inserimento di segnaletica tattile a pavimento (segnale pericolo valicabile) ad evidenziare la delimitazione tra sede pedonale e carrabile; realizzazione di zebraure di larghezza minima 250 cm. La pavimentazione utilizzata nell'attraversamento, sarà la medesima già presente.

Occorre fare una buona rasatura della finitura superficiale per evitare di creare altre criticità sulla pavimentazione derivanti da diverse sovrapposizioni di bitume, pessimi raccordi con l'impiantistica sotterranea.

Materiale suggerito: **Porfido cubetto 8x8**
