GARIBALDI, VIA

1341

Descrizione prestazionale dell'intervento

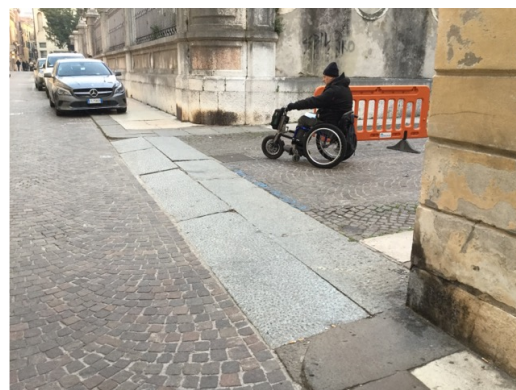
Foto del rilievo

Criticità

Passo carraio inadeguato

Adeguamento passo carraio (in **pietra**) tramite realizzazione di marciapiedi in **rilevato** (quota accesso immobile) e rampe di raccordo al percorso esistente, con pendenza 5% (massima 8%); il passo carraio sarà completo di elemento di raccordo per il passaggio dei veicoli; la porzione di percorso utile per i pedoni deve essere di larghezza minima 100 cm.

Materiale suggerito: **Trachite**
