GARIBALDI, VIA

1319

Descrizione prestazionale dell'intervento

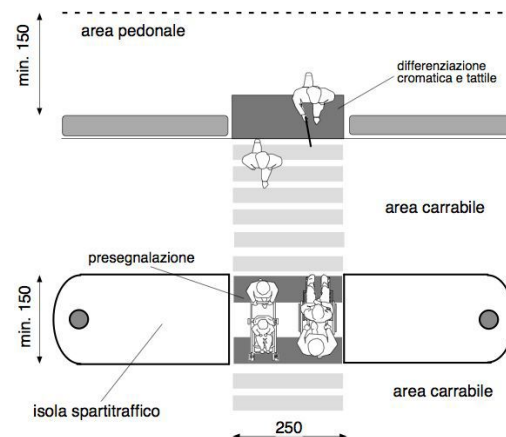
Foto del rilievo

Criticità

Assenza di attraversamento
pedonale a raso

In questo caso l'intervento particolarmente complesso in quanto abbiamo una totale assenza di percorso protetto all'interno della piazza dalla fine del marciapiede dei portici da un lato fino ad arrivare alla strettoia di inizio via Garibaldi dell'altro

Nuova realizzazione di attraversamento pedonale **a raso**, tramite adeguamento dei raccordi al percorso pedonale esistente e inserimento di segnaletica tattile a pavimento (segnale pericolo valicabile) ad evidenziare la delimitazione tra sede pedonale e carrabile; realizzazione di zebrature di larghezza minima 250 cm. La pavimentazione utilizzata nell'attraversamento, sarà la medesima già presente.

Occorre fare una buona rasatura della finitura superficiale per evitare di creare altre criticità sulla pavimentazione derivanti da diverse sovrapposizioni di bitume, pessimi raccordi con l'impiantistica sotterranea.

Materiale suggerito: **Porfido cubetto 8x8**
