EMILEI, VIA F.

N. Intervento

1309

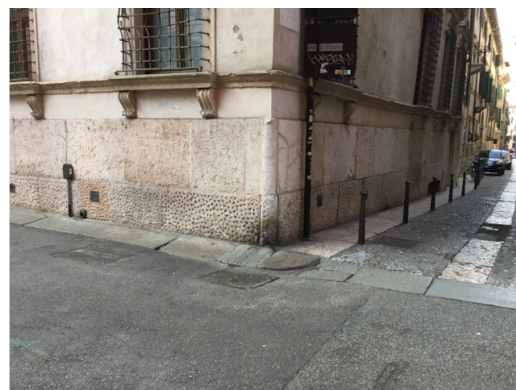
Foto del rilievo

Criticità

Presenza di sconnessioni, buche isolate, deformazioni della pavimentazione esistente, assenza di porzioni di essa.

Descrizione prestazionale dell'intervento

Adeguamento della pavimentazione dissestata tramite **demolizione e rifacimento del tappetino d'usura o sostituzione di parte di essa**, con finitura tale da rendere il piano di calpestio perfettamente complanare e raccordato adeguatamente alla pavimentazione esistente.

ATTENZIONE !

Occorre fare una buona rasatura della finitura superficiale per evitare di creare altre criticità sulla pavimentazione per le persone con difficoltà motorie.

Materiale suggerito: **Granito**
