## DIETRO S. EUFEMIA, VIA

# 1387

Descrizione prestazionale dell'intervento

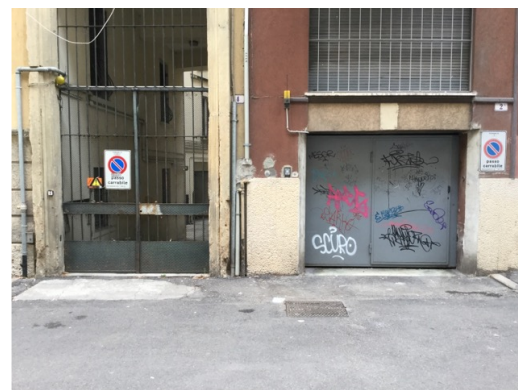
Foto del rilievo

Criticità

**Passo carraio** inadeguato

Adeguamento passo carraio tramite realizzazione di marciapiedi in **rilevato** (quota accesso immobile) e rampe di raccordo al percorso esistente, con pendenza 5% (massima 8%); il passo carraio sarà completo di elemento di raccordo per il passaggio dei veicoli; la porzione di percorso utile per i pedoni deve essere di larghezza minima 120 cm.

Occorre fare una buona rasatura della finitura superficiale per evitare di creare altre criticità sulla pavimentazione per le persone con difficoltà motorie.
