S. EUFEMIA, P.TTA

1399

Descrizione prestazionale dell'intervento

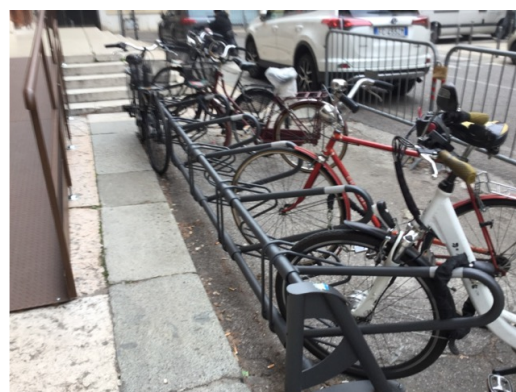
Foto del rilievo

Criticità

Ostacolo costituito da rastrelliera per sosta cicli e motocicli

Eliminare l'oggetto che costituisce barriera al passaggio pedonale.

Come conseguenza per l'allargamento del percorso pedonale sarà necessario lo spostamento della lastra gliela presente
