GARIBALDI, VIA

1311

Descrizione prestazionale dell'intervento

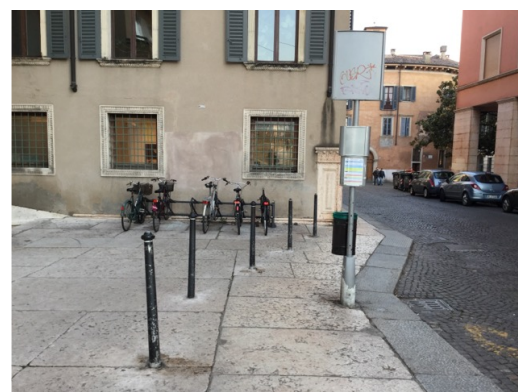
Foto del rilievo

Criticità

Assenza di segnalazione **tattilo-plantare** come linea guida all'orientamento delle persone non vedenti

Inserimento di segnalazione tattile costituita da fascia di larghezza 60 cm trattata a **righe parallele** con funzione di orientamento (in caso di spazi aperti, piazze, attraversamenti obliqui o percorsi eccessivamente larghi).

Il materiale da utilizzarsi deve essere consono al contesto in cui si trova. Sono da evitarsi materiali in gomma incollati ma bensì piastrelle di ceramica, pietra lavorata in superficie o materiale autobloccante.

Materiale suggerito: **Tipo LogesVetEvolution**
