S. EGIDIO, VIA

1308

Descrizione prestazionale dell'intervento

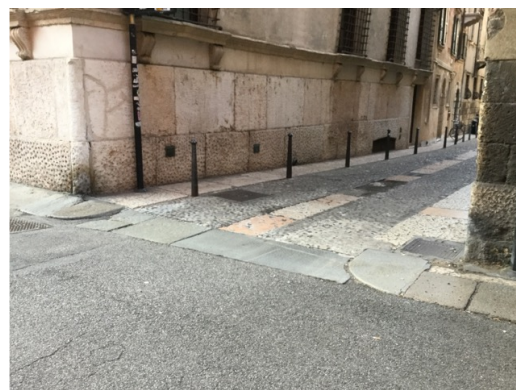
Foto del rilievo

Criticità

Assenza di attraversamento
pedonale a raso

Nuova realizzazione di attraversamento pedonale **a raso**, tramite adeguamento dei raccordi al percorso pedonale esistente e inserimento di segnaletica tattile a pavimento (segnale pericolo valicabile) ad evidenziare la delimitazione tra sede pedonale e carrabile; realizzazione di zebrature di larghezza minima 250 cm. La pavimentazione utilizzata nell'attraversamento, sarà la medesima già presente.

Occorre fare una buona rasatura della finitura superficiale per evitare di creare altre criticità sulla pavimentazione derivanti da diverse sovrapposizioni di bitume, pessimi raccordi con l'impiantistica sotterranea.
