GARIBALDI, VIA

N. Intervento

1334

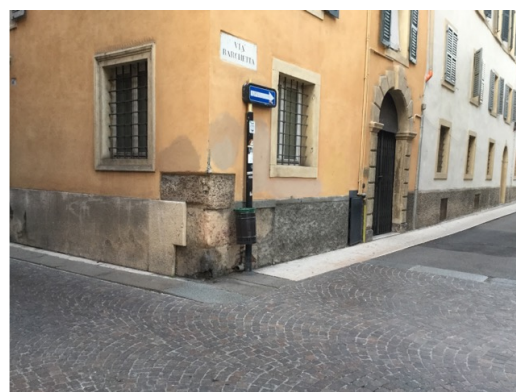
Foto del rilievo

Ostacolo costituito da **base fissa** a corredo di indicazione **segnaletica** o cartello **pubblicitario** o cartello di **fermata** autobus

Ricollocare la segnaletica esistente su staffe fissate a muro, lasciando un passaggio netto per i pedoni di almeno cm 120 in larghezza e cm. 220 di altezza.

Nell'eliminazione del cartello si prevede anche eliminazione del cestino, O in alternativa la loro ricollocazione
