ARMANDO DIAZ, VIA

1373

Descrizione prestazionale dell'intervento

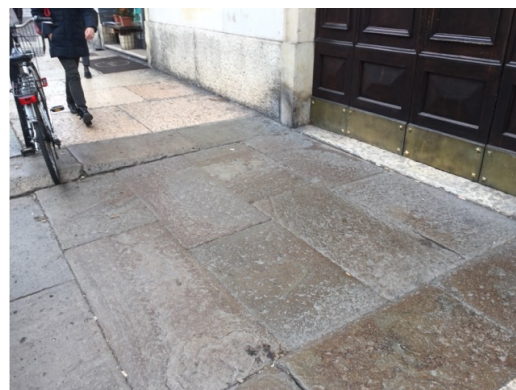
Foto del rilievo

Criticità

Passo carraio inadeguato

Adeguamento passo carraio (in **pietra**) tramite realizzazione di marciapiedi in **rilevato** (quota accesso immobile) e rampe di raccordo al percorso esistente, con pendenza 5% (massima 8%); il passo carraio sarà completo di elemento di raccordo per il passaggio dei veicoli; la porzione di percorso utile per i pedoni deve essere di larghezza minima 100 cm.

Materiale suggerito: **Trachite**
