GARIBALDI, VIA

N. Intervento

1312

Descrizione prestazionale dell'intervento

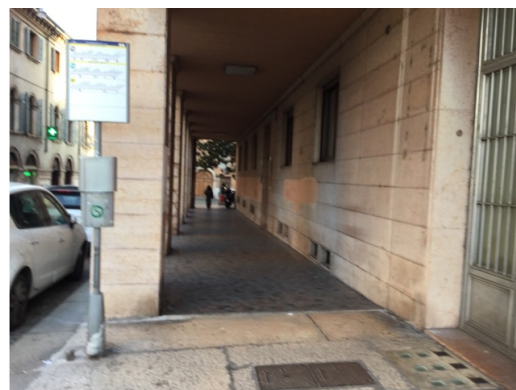
Foto del rilievo

Criticità

Assenza di segnalazione **tattilo-plantare** come linea guida all'orientamento delle persone non vedenti

Inserimento di segnalazione tattile costituita da fascia di larghezza 60 cm trattata a **righe parallele** con funzione di orientamento (in caso di spazi aperti, piazze, attraversamenti obliqui o percorsi eccessivamente larghi).

Il materiale da utilizzarsi deve essere consono al contesto in cui si trova. Sono da evitarsi materiali in gomma incollati ma bensì piastrelle di ceramica, pietra lavorata in superficie o materiale autobloccante.

Materiale suggerito: **Tipo LogesVetEvolution**
