# GARIBALDI, VIA

# 1335

## Descrizione prestazionale dell'intervento

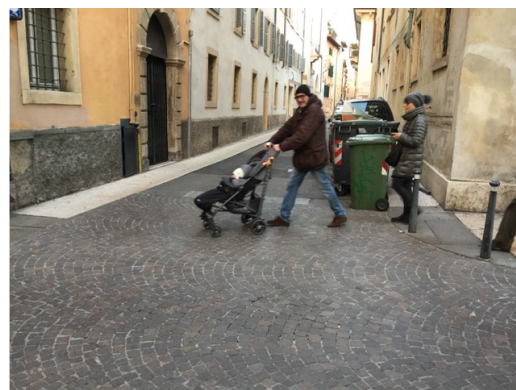
## Foto del rilievo

**Assenza di attraversamento**  
pedonale a raso

**Nuova realizzazione** di attraversamento pedonale **a raso**, tramite adeguamento dei raccordi al percorso pedonale esistente e inserimento di segnaletica tattile a pavimento (segnale pericolo valicabile) ad evidenziare la delimitazione tra sede pedonale e carrabile; realizzazione di zebraure di larghezza minima 250 cm. La pavimentazione utilizzata nell'attraversamento, sarà la medesima già presente.

Occorre fare una buona rasatura della finitura superficiale per evitare di creare altre criticità sulla pavimentazione derivanti da diverse sovrapposizioni di bitume, pessimi raccordi con l'impiantistica sotterranea.
